(e)MCM Anwendungen

Pumpen Anwendungen

Ventilator/Lüfter Anwendungen

Kompressor Anwendungen

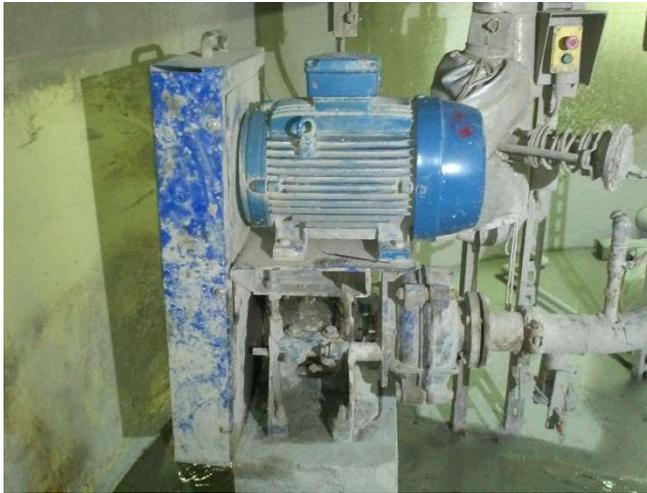
Anw. 1

Sektor: Mine
Equipment: Pumpe

Firma: Mine
Fehlerbild: Riemenscheibe

MCM wurde in Betrieb genommen und das Gerät hat seine Lernphase am 25. Oktober 2015 abgeschlossen. Im vorherigen Bericht vom 30. November 2015 wurde auf problematische Punkte der Anlage hingewiesen, die in naher Zukunft eine Störung verursachen könnten. Die Arbeitsaufträge und Fehlersymptome in Bezug auf das Übertragungselement und die axiale Fehlausrichtung, die vom MCM-System erzeugt wurden, wurden bei der Wartungstätigkeit am 31. Dezember 2015 bestätigt und die Fehler wurden behoben.

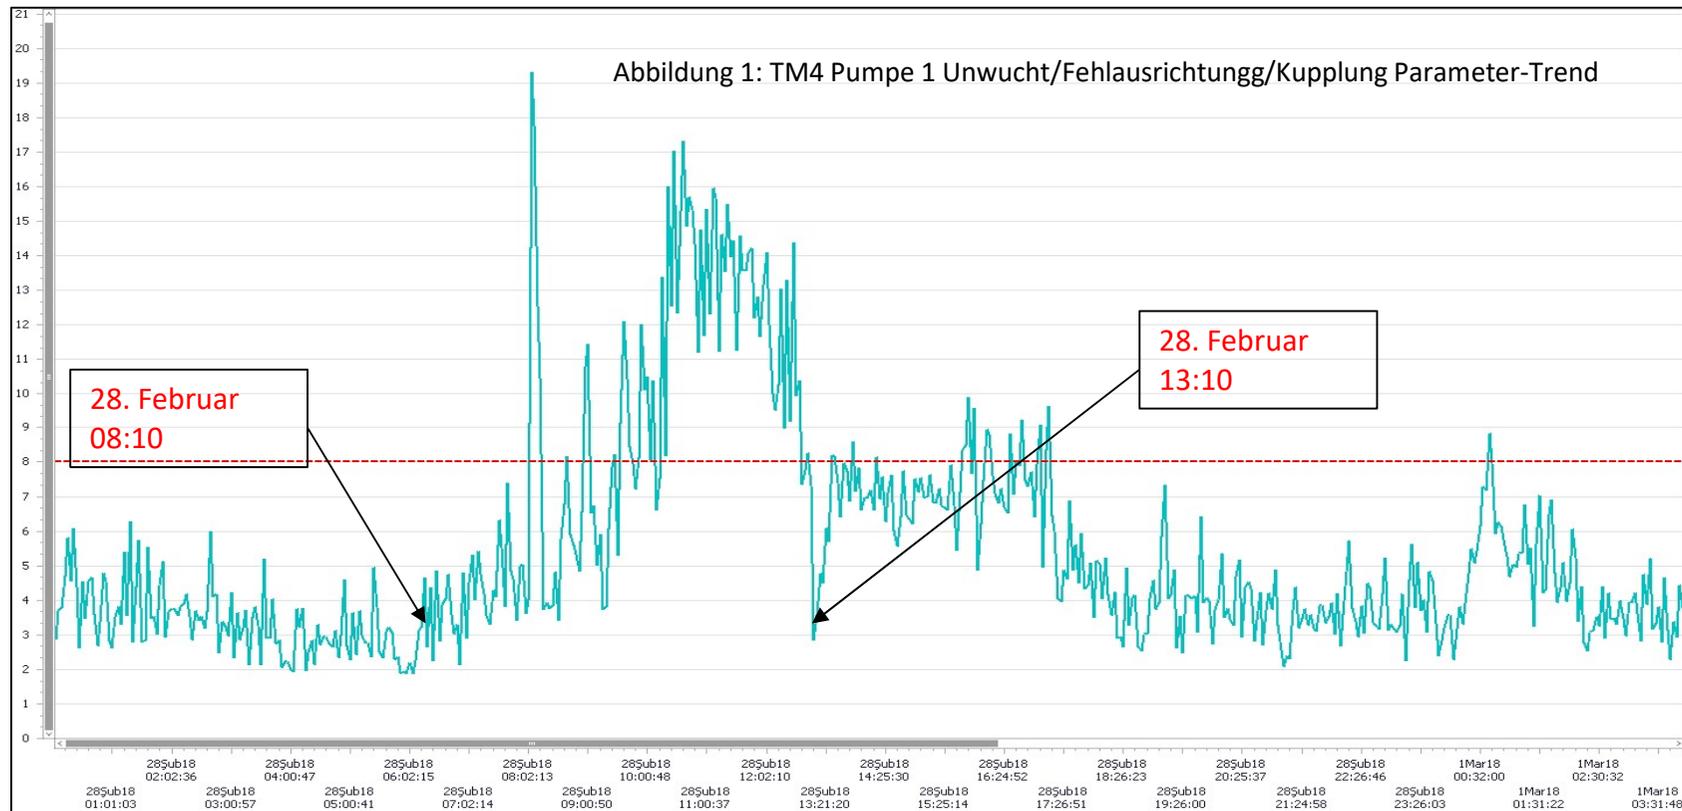
Anw. 2

Abbildung 1 zeigt den Trend der Parameter Unwucht/Fehlausrichtungg/Kupplung. Der Trend des relevanten Parameters zwischen dem 28. Februar und dem 1. März ist in Abbildung 1 dargestellt. Ein Anstieg im Trend des Parameters begann aufgrund der Verstopfung am 28. Februar 08:10 am Pumpeneingang. Nach etwa 2,5 Stunden hat der AES-Postdienst eine Informations-E-Mail an den Kunden gesendet und eine Warnung ausgegeben.

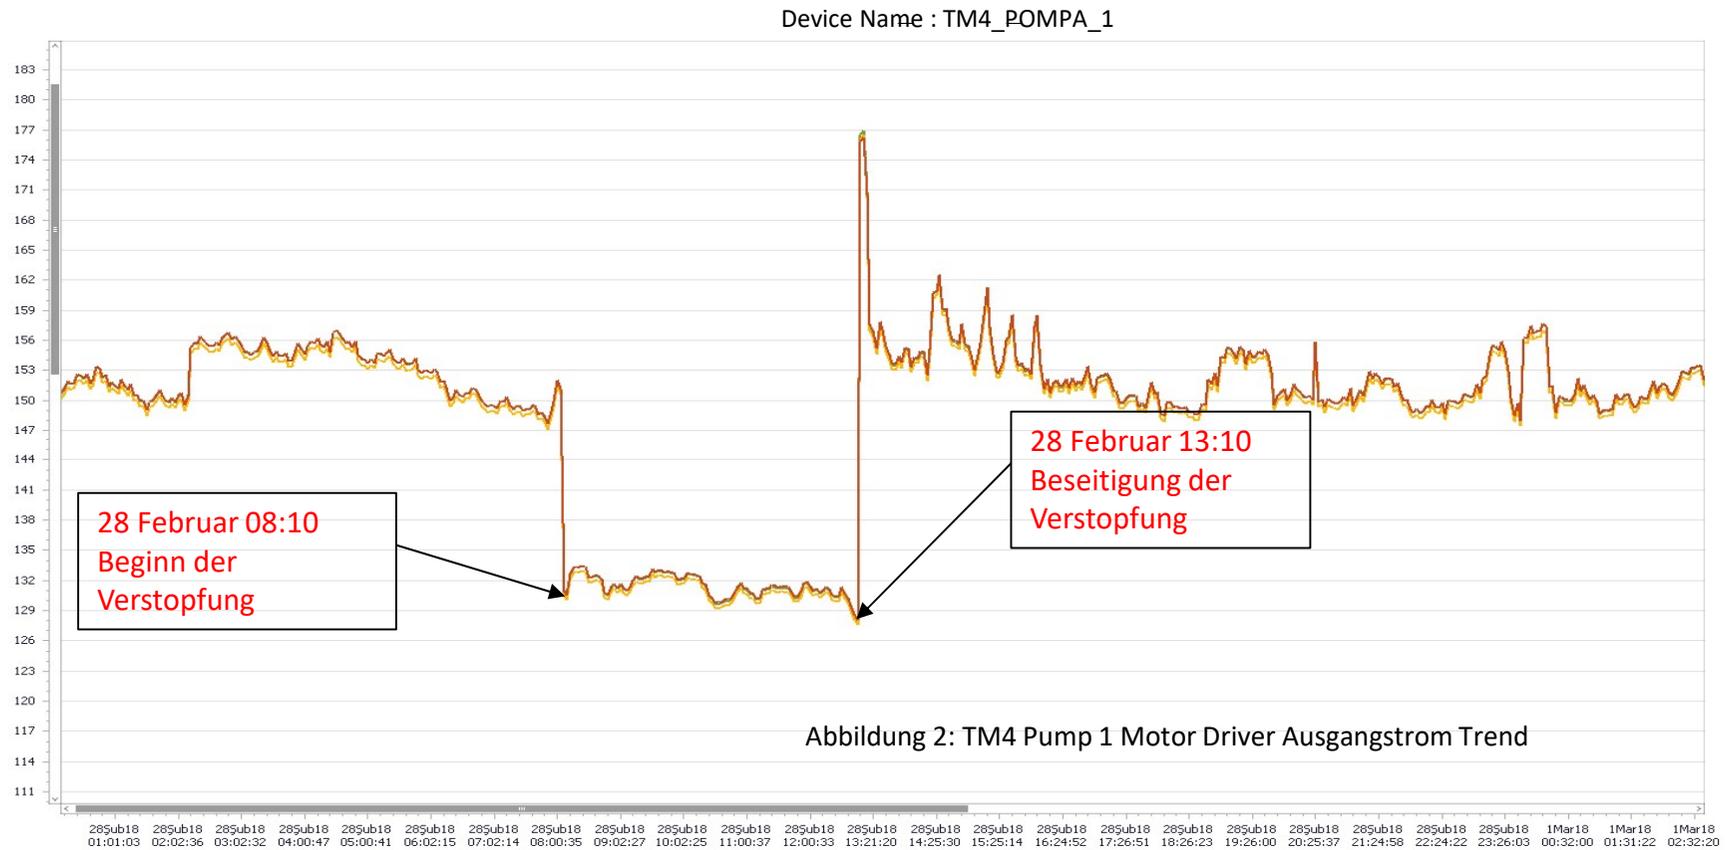
Anw. 2

Abbildung 2 zeigt den Trend des Motorstroms. Es ist ein Rückgang des Motorstromparameters aufgetreten, der umgekehrt proportional zum Anstieg des Trends des Parameters Unwucht/Fehlausrichtung/Kupplung in Abbildung 1 ist. Nach der Reinigungsaktivität am selben Tag um 13:10 Uhr kehrte die Pumpe zu den vorherigen Betriebsbedingungen zurück und arbeitete wie erwartet weiter.

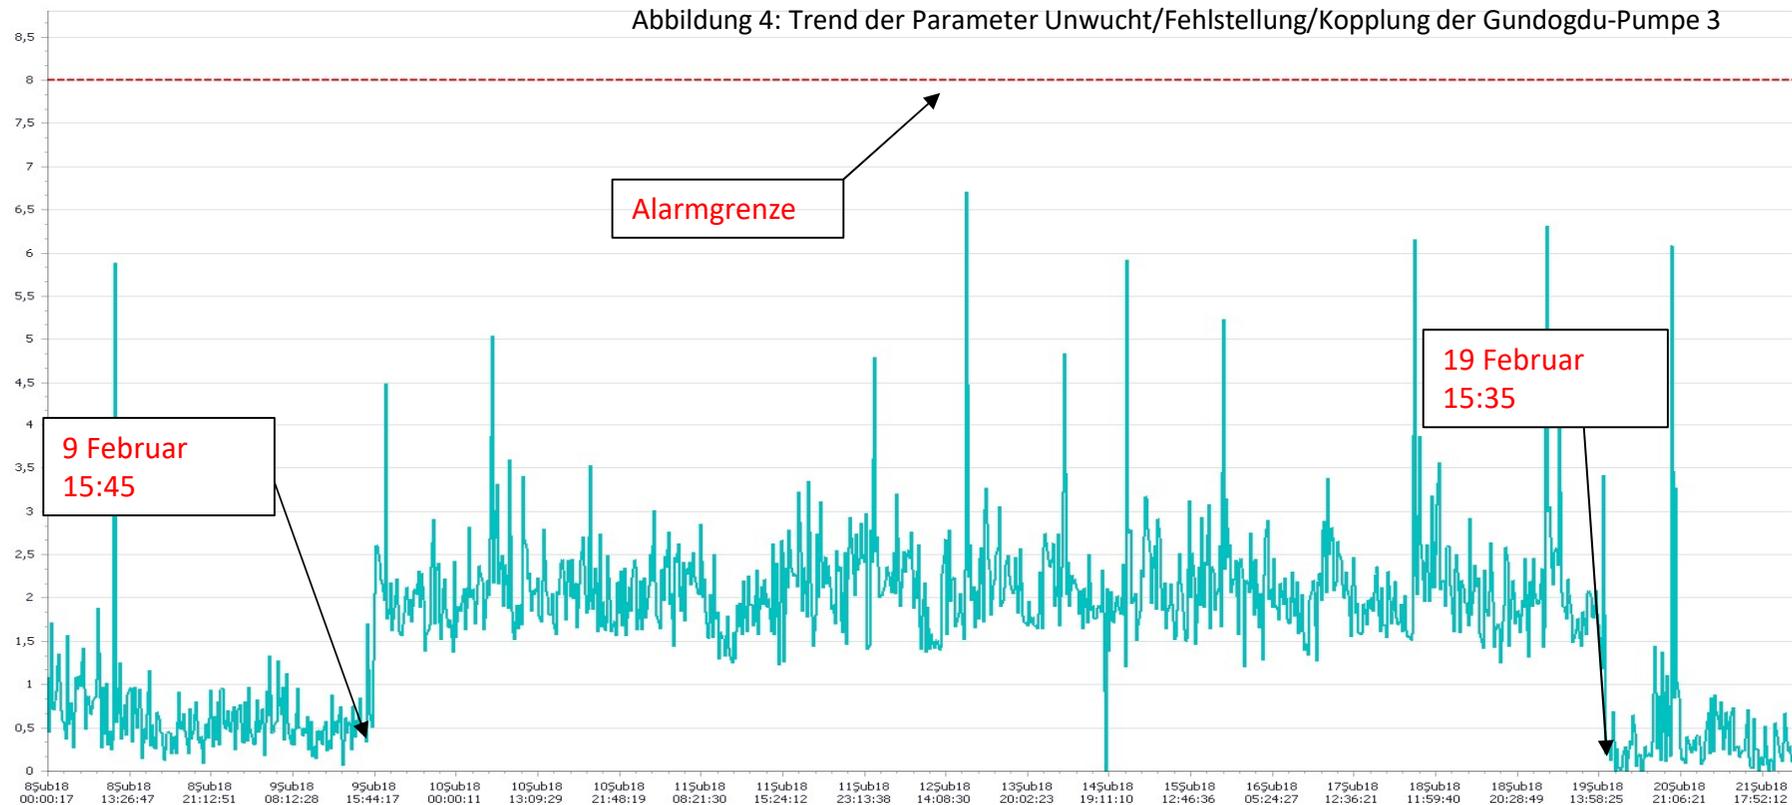
Anw. 3

Am 9. Februar wurden der Kupplungsversatz und die Lockerung in der Pumpe künstlich erzeugt und die Reaktion von MCM beobachtet. In der Studie kam es zu einem Anstieg der Parameter Unwucht/Fehlausrichtung/Kupplung und Übertragung/Antriebsmittel (Pumpe). MCM generierte keine Alarmer, da die Proben der virtuellen Ausfälle nicht genug Amplitude für eine Alarmmeldung hatten. Änderungen der Trends sind jedoch zu erkennen in Abbildung 4. Übersetzt mit www.DeepL.com/Translator (kostenlose Version)

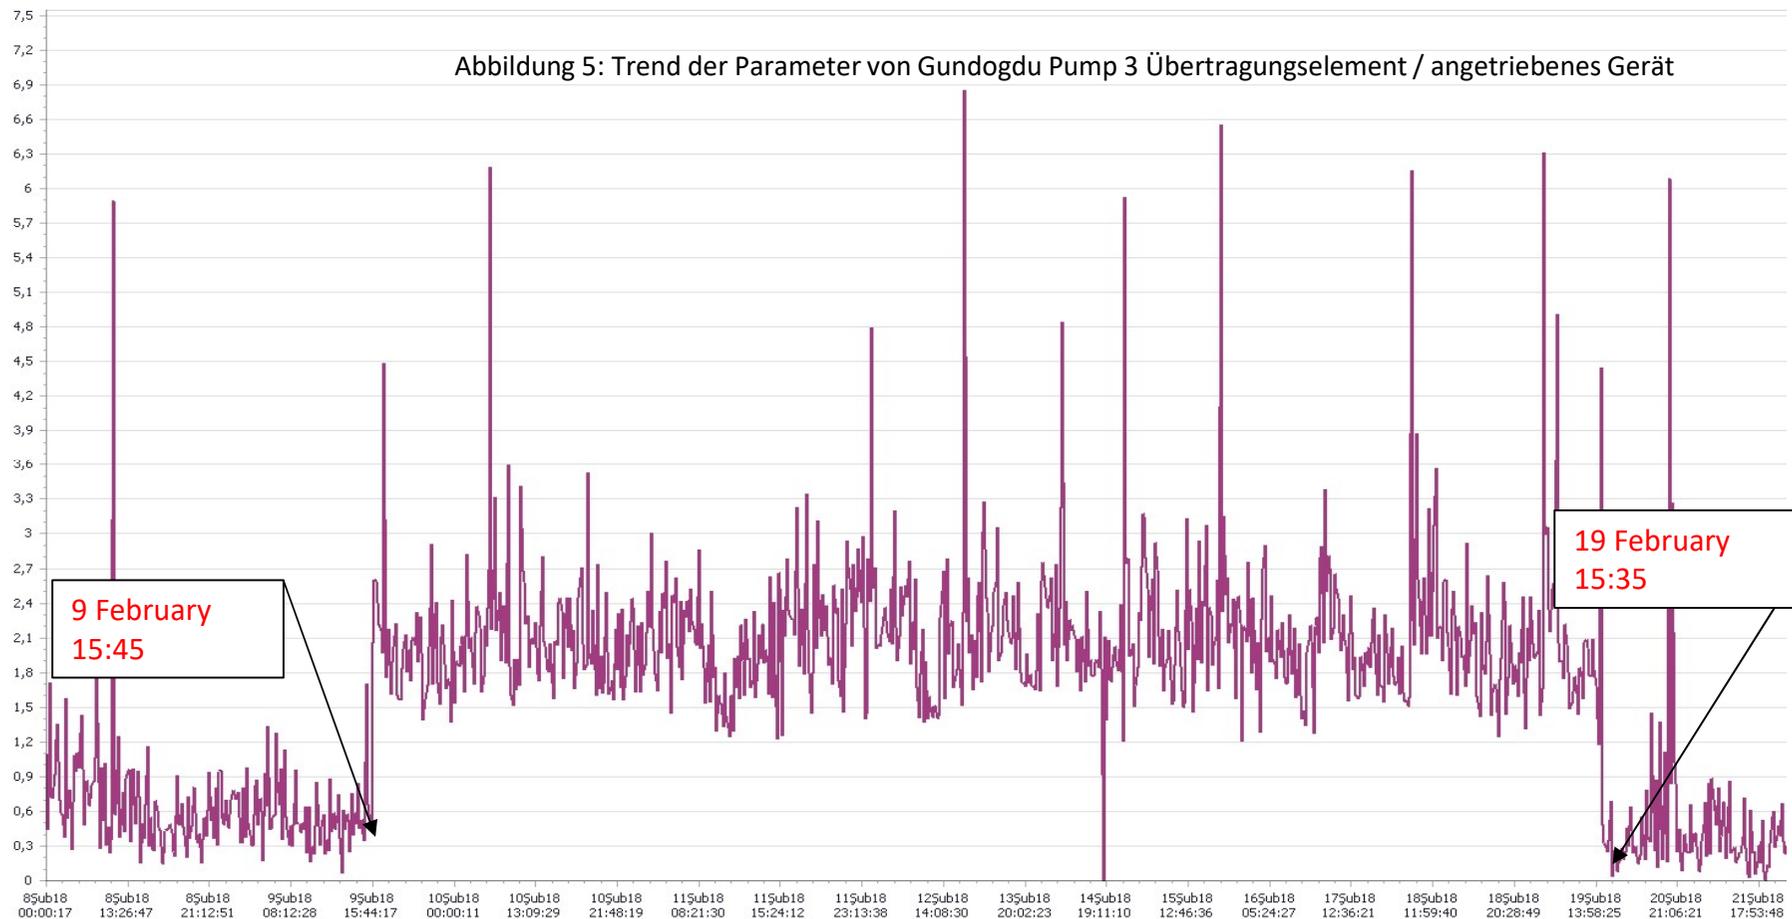
Anw. 3

Am 19. Februar wurde die Anlage wieder in den Normalzustand geschaltet und die Parameter wurden überwacht. Abbildung 5 zeigt die Abnahme des Parameters Übertragungselement / angetriebenes Gerät.

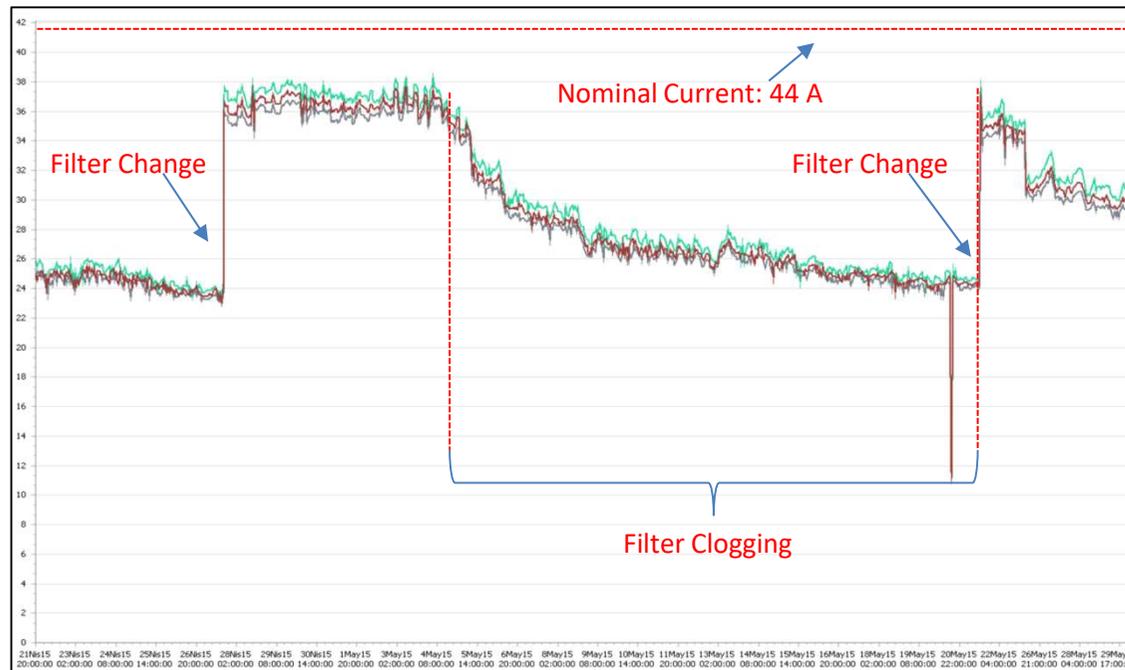
Gerätename : AHU 2 ASPIRATOR

Am 21. April 2015 begann MCM mit der Überwachung der AHU-Ausrüstung. Es wurde beobachtet, dass das Gerät zwischen dem 21. April und dem 27. April einen Nennstrom von 45 % aufgenommen hat. Als Grund für die Abnahme der Stromaufnahme kann vermutet werden, dass die Anlage aufgrund der unzureichenden Luftzufuhr durch die Verschmutzung der Lufterlassfilter abnimmt. Die Information über den Filterwechsel wurde am 27. April vom AHU-Wartungsdienst aufgenommen und die Stromaufnahme des Geräts ist auf den Nennstromwert gestiegen. Ab dem 5. Mai begannen die neuen Filter verschmutzt zu sein, als Folge dieser Situation sank der Stromverbrauch. Am 21. Mai wurden die Filter erneuert und der Stromwert ist wieder auf den Nennstromwert gestiegen. Das Problem der Filterverstopfung wurde vom Wartungsdienst bestätigt.

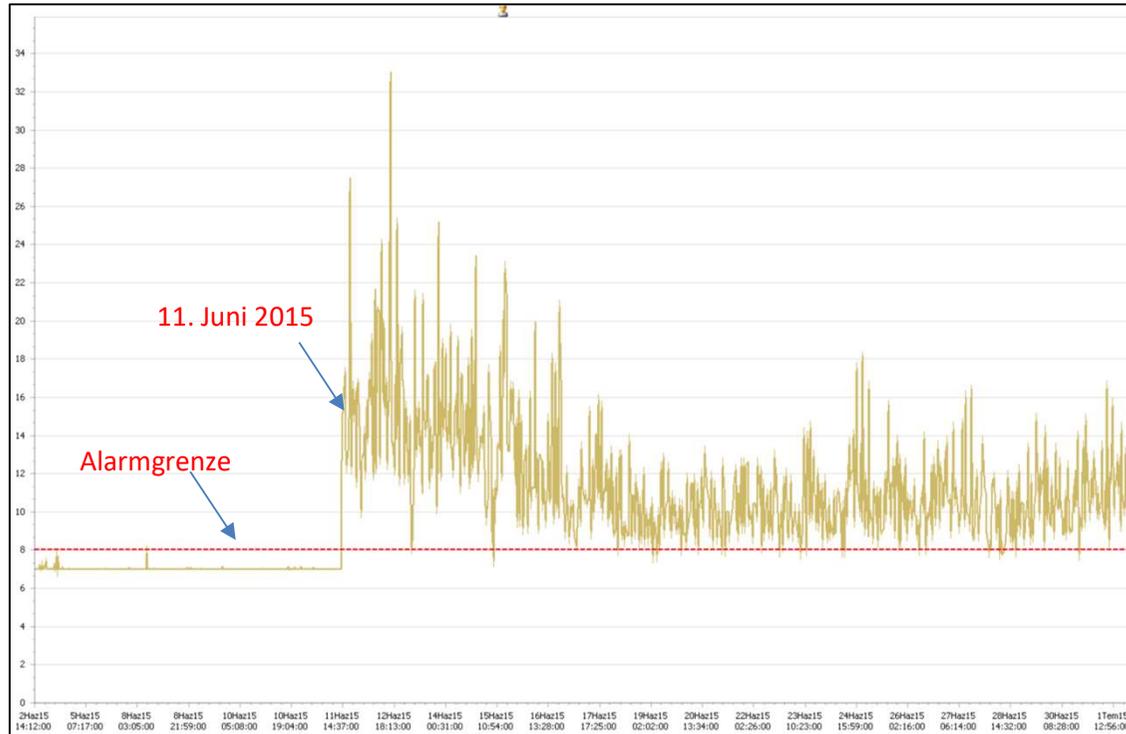
Gerätename : A2 250 KW KALIP SOGUTMA FANI

Das Problem des losen Fundaments, das im akzeptablen Bereich liegt, wurde während der Lernphase des Geräts beobachtet. Ab dem 11. Juni 2015 kam es zu einem plötzlichen Anstieg des relevanten Parameters. Bei den vom Wartungsteam durchgeführten Kontrollen wurde ein hohes Maß an Vibration in der Anlage beobachtet.

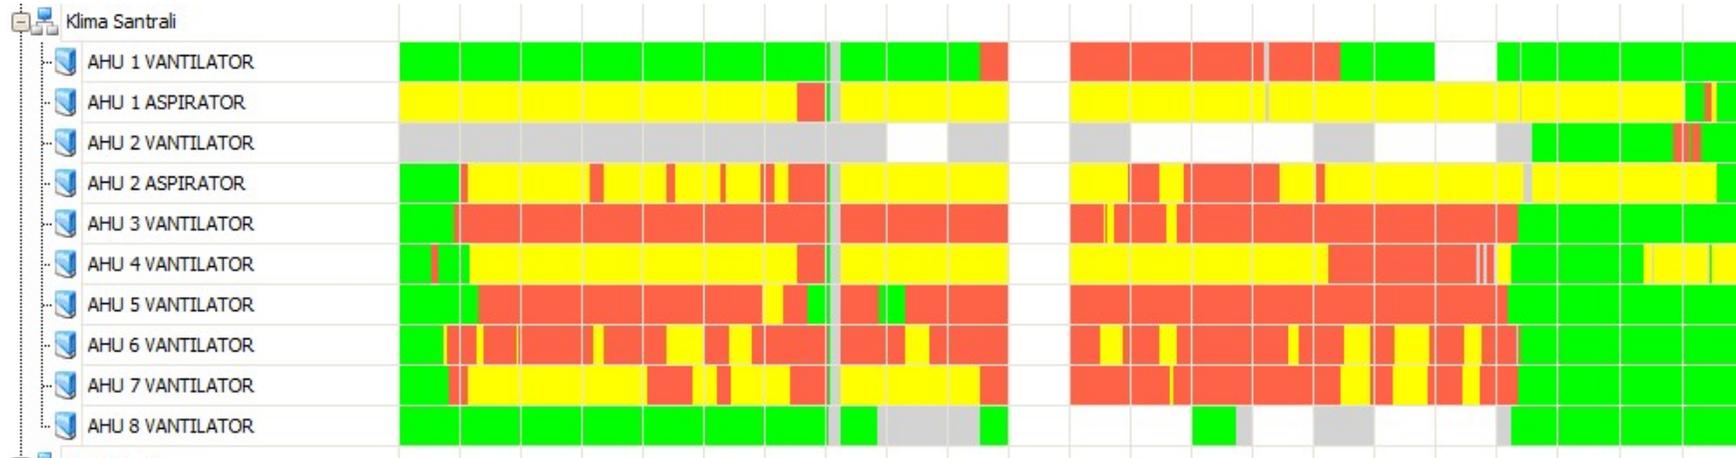
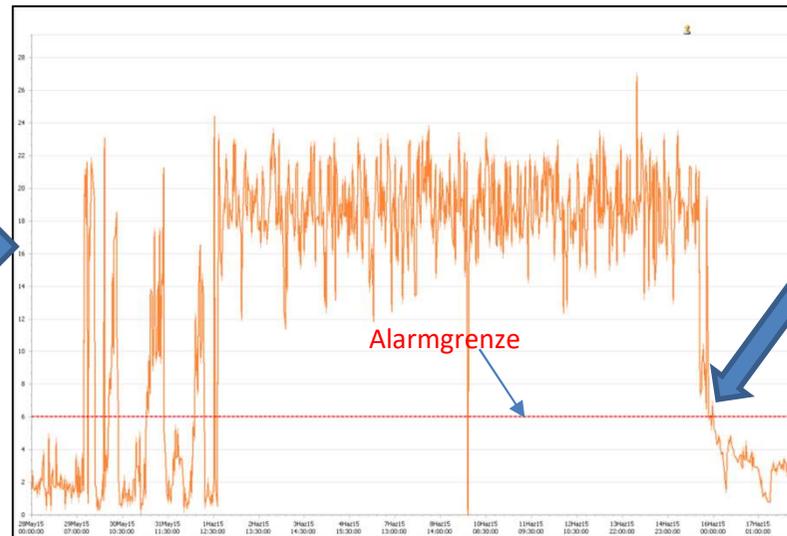
Anw. 6

Es wurde beobachtet, dass die elektrischen Parameter aller RLT-Geräte ihren Schwellenwert mit einem plötzlichen Anstieg zwischen dem 28. Mai und dem 15. Juni überschritten haben und dass die MCM-Geräte zur gleichen Zeit den Alarm "Prüfen 1" auslösten.

Während des Termins vor Ort wurde festgestellt, dass die USV des dritten Ofens und die AHU über einen Transformator an dieselbe Sammelschiene angeschlossen sind. Und das Problem basiert auf dieser Situation. Da die USV eine der Quellen für Oberwellenverzerrungen ist, wurde das MCM am 16. Juni aktualisiert.

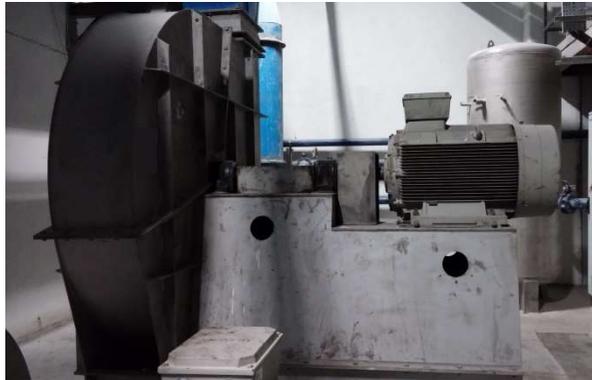
Gerätename : A1 250 KW KALIP SOĞUTMA FANI

Firma: Glashersteller
Fehlererbid: Lagerschaden

Am 17. Juli 2015 wurde ein Anstieg der Lagerparameter des Geräts beobachtet und das MCM hat nach einer bestimmten Zeitspanne den Alarm "Prüfen 1" gegeben. Das Wartungsteam hat ein Geräusch vom Lager festgestellt und der Fehler wurde von ihnen bestätigt. Am 3. August 2015 wurde das Ersatzgerät während der geplanten Wartungsarbeiten in Betrieb genommen.

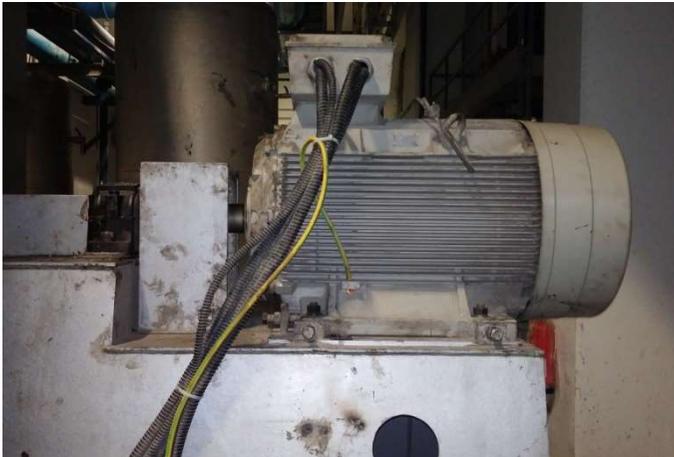
Gerätename : A2 250 KW KALIP SOGUTMA FANI

Firma: Glashersteller
Fehlererbid: Lagerschaden

Am 8. August 2015 wurde ein Anstieg der Lagerparameter des Ventilatorgeräts beobachtet und das MCM hat nach einer bestimmten Zeitspanne den Alarm "Prüfen 1" gegeben. Das Wartungsteam hat ein Geräusch vom Lager festgestellt und es am 22. Oktober 2015 ausgetauscht. Als die Wartungsarbeiten am 23. Oktober 2015 abgeschlossen waren, lag der Lagerparameter unter dem Grenzwert.

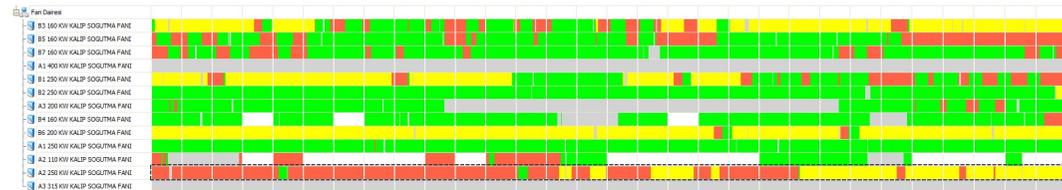
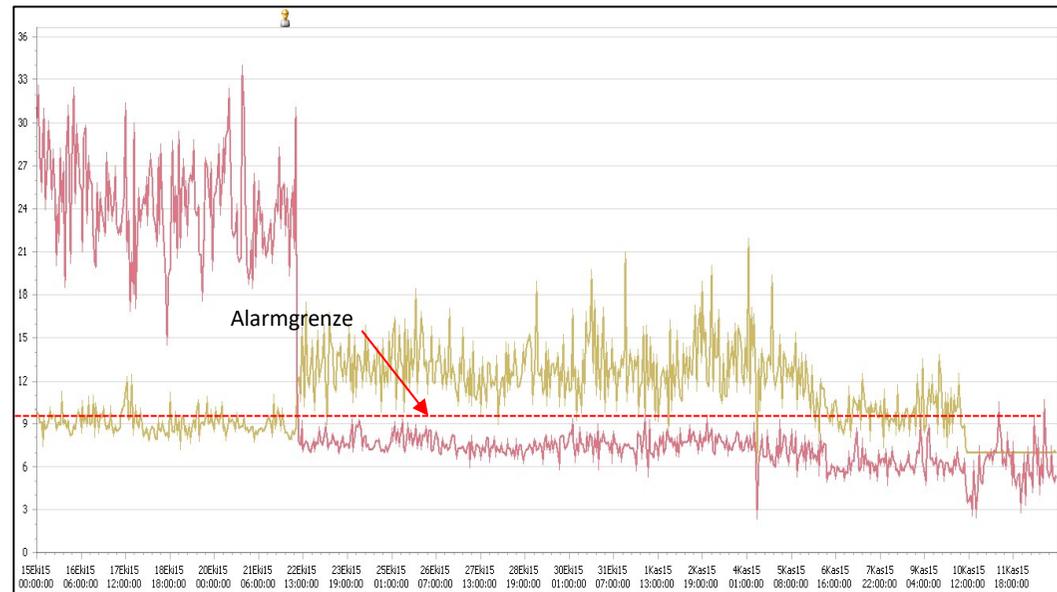
Gerätename : A2 250 KW MOLD COOLING FAN

Am 22. Oktober 2015, nach der vom ACS-Wartungsteam durchgeführten Lagerwartung, ist der Parameter "Lagerausfall" unter den Schwellenwert gefallen. Der Parameter "Loses Fundament/Komponente" hat sich jedoch erhöht und MCM hat am selben Tag einen Alarm ausgelöst. Während des Gesprächs mit dem Wartungsteam wurden die erforderlichen Kontrollen selbst durchgeführt. Nach den Wartungsarbeiten am 10. November 2015 ist der Parameter "Loses Fundament" unter den Schwellenwert gefallen.

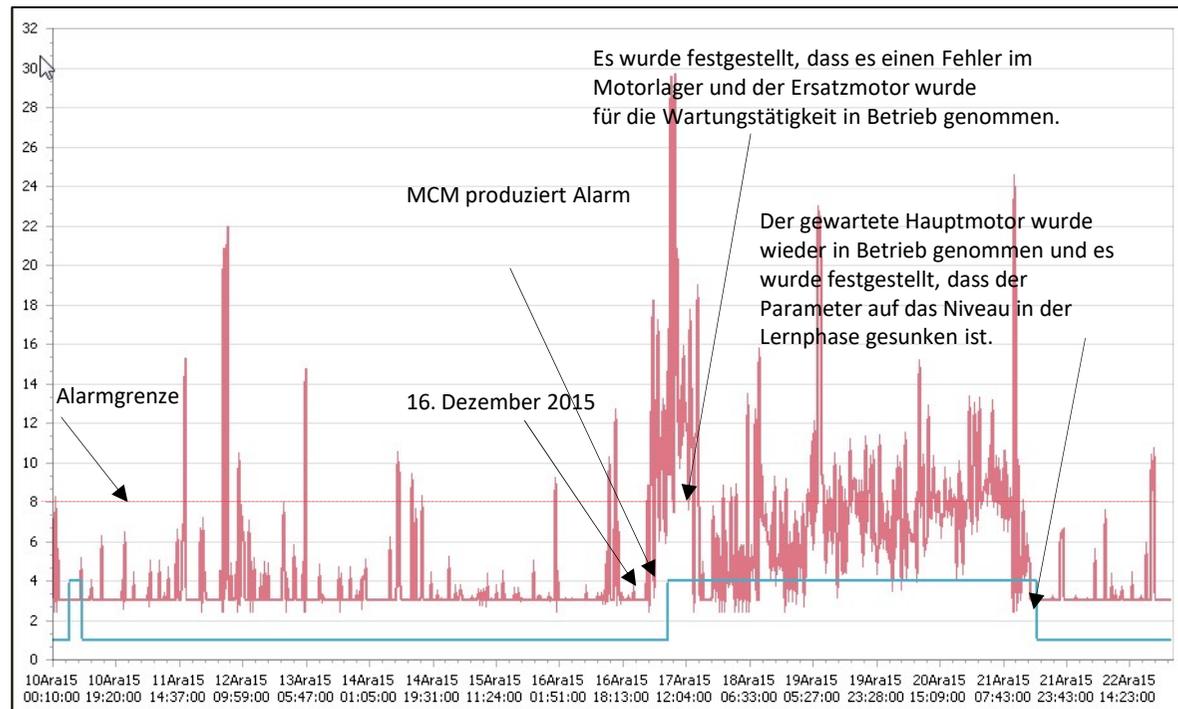
Gerätename: A3 200 KW KALIP SOGUTMA FANI

Am 16. Dezember 2015 überschritt der Parameter seinen Schwellenwert und das MCM gab einen Alarm aus. Es wurde festgestellt, dass ein Fehler im Motorlager vorlag, und der Ersatzmotor wurde für Wartungsarbeiten in Betrieb genommen. Der Hauptmotor, der am 21. Dezember 2015 gewartet wurde, wurde wieder in Betrieb genommen. Auf diese Weise wurden größere Ausfälle und außerplanmäßige Stopps verhindert.

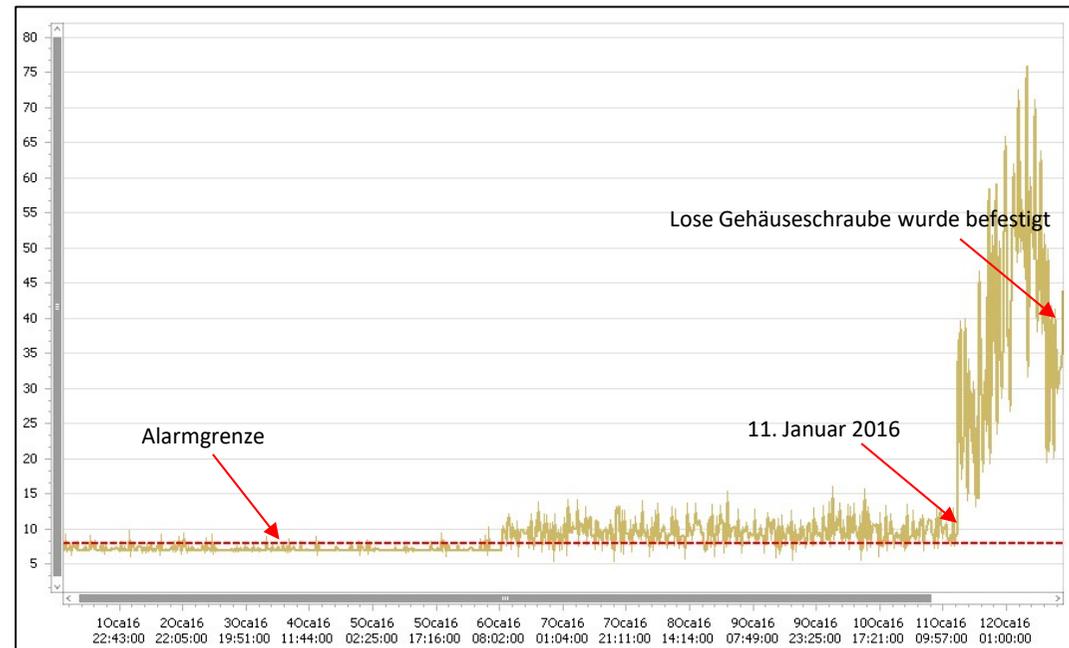
Gerätename:: A1 250 KW KALIP SOGUTMA FANI

Am 6. Januar 2016 überschritt der Parameter "Loses Fundament/Bauteil" seinen Schwellenwert, aber der Anstieg des Parameters war nicht zu hoch. Am 11. Januar 2016 wurde der Anstieg des Parameters beobachtet. Das Team der mechanischen Instandhaltung wurde kontaktiert und es wurde ein Spiel in der Schraube von Lagergehäusen beobachtet. Auf diese Weise wurden größere Ausfälle und ungeplante Stopps verhindert.

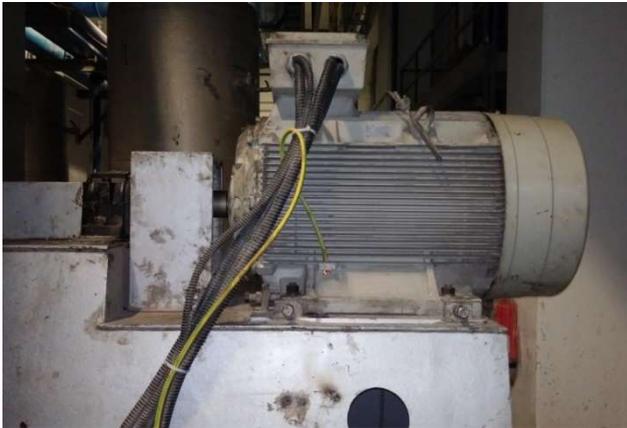
Gerätename:: A3 200 KW KALIP SOGUTMA FANI

Firma: Glashersteller
Fehlerbild: Lager

Am 18. Februar 2016 wurde die Alarm-E-Mail von MCM für den Lagerparameter von A3 200 KW MOLD COOLING FAN empfangen. Diese E-Mail wurde von der Alarm-Strategie gesendet, die für den plötzlichen Anstieg des Parameters definiert ist. Während der Inspektion, die nach Erhalt der E-Mail vom mechanischen Wartungsteam durchgeführt wurde, wurde die Erwärmung im vorderen Motorlager beobachtet und das elektrische Wartungsteam informiert. Nach der Information wurde eine Schmierung durchgeführt und der Parameter wurde reduziert.

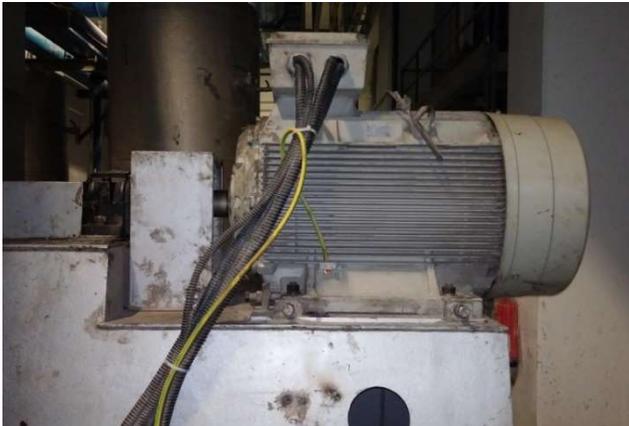
Gerätename : B2 250 KW KALIP SOGUTMA FANI

Firma: Glashersteller
Fehlerbild: Lager

Am 21. November 2016 ging die Warn-E-Mail von B2 250 KW KALIP SOGUTMA FANI Gerät ein. Während der Inspektion durch das elektrische Wartungsteam wurde bestätigt, dass es ein Geräusch und Vibrationen im Lager des Motors gab. Seit dem 23. November 2016 besteht der Alarm weiter, da keine Wartungstätigkeiten an der Anlage durchgeführt wurden.

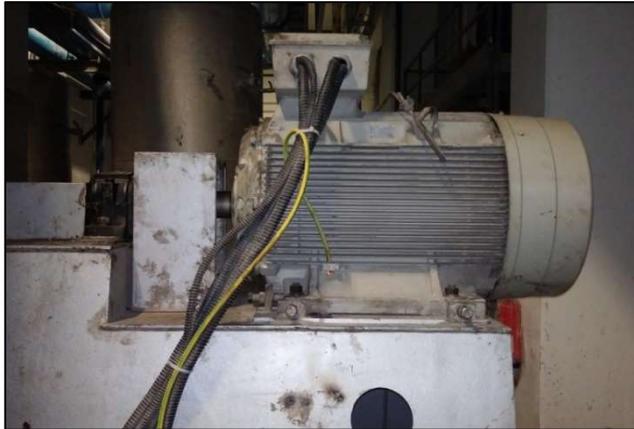
Gerätename: B6 200 KW KALIP SOGUTMA FANI

Firma: Glashersteller
Fehlerbild: Lager

Am 8. September 2017 gab es einen Anstieg des Trends der Lagerparameter des Geräts, aber das MCM gab keinen Alarm, da der Schwellenwert nicht überschritten wurde. Am 4. Oktober 2017 überschritt der Trend des Lagerparameters den Schwellenwert und erreichte während mehr als einer halben Stunde 32fache Abweichungen. Die Software hat die Benutzer per E-Mail darüber informiert, dass es ein Problem mit den Lagern gab. Am 7. Oktober wurde das Wellenlagergehäuse ausgetauscht.

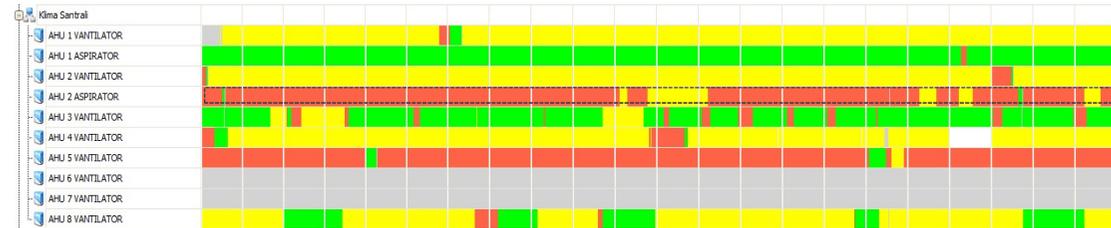
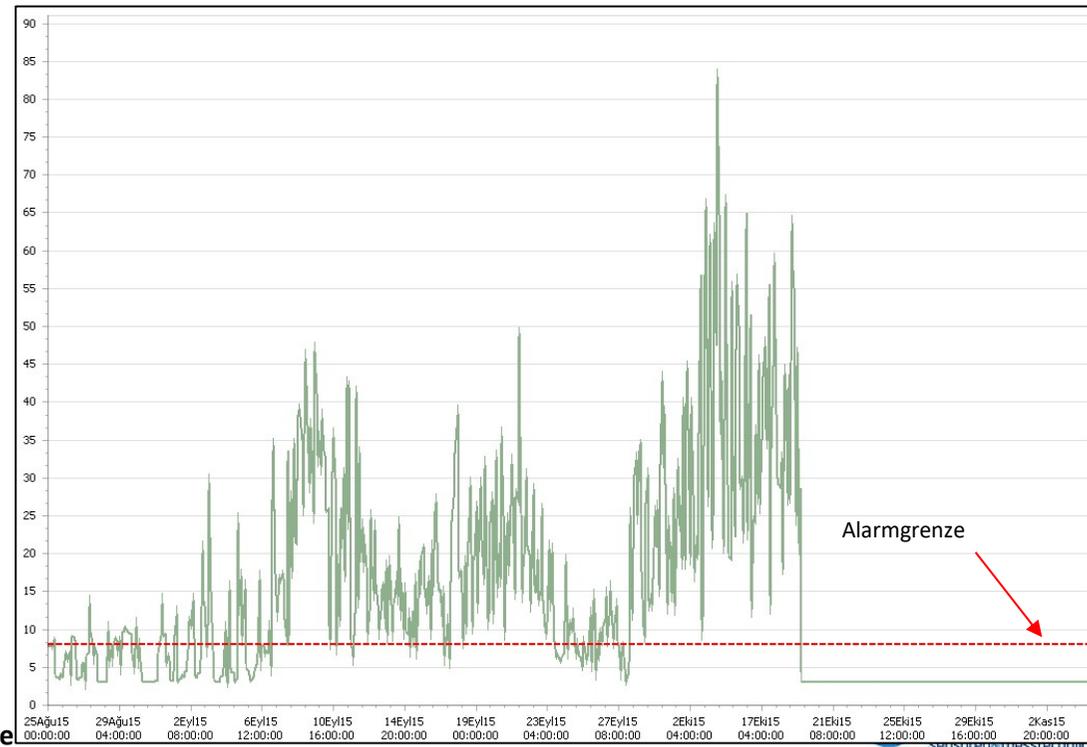
Gerätename: AHU 2 ASPIRATOR

Nach dem 6. September 2015 hat der Parameter des Übertragungselements seinen Schwellenwert überschritten, MCM hat eine Zeit lang überwacht und 'Prüfen 1' Alarm gegeben. Bei der Vor-Ort-Besichtigung am 1. Oktober 2015 wurde ein Durchhängen des Riemens vor Ort festgestellt und das Wartungsteam informiert.

Am 19. Oktober 2015 wurde die Riemenspannung von der Wartungsfirma eingestellt und der Getriebeparameter ist unter den Schwellenwert gefallen.

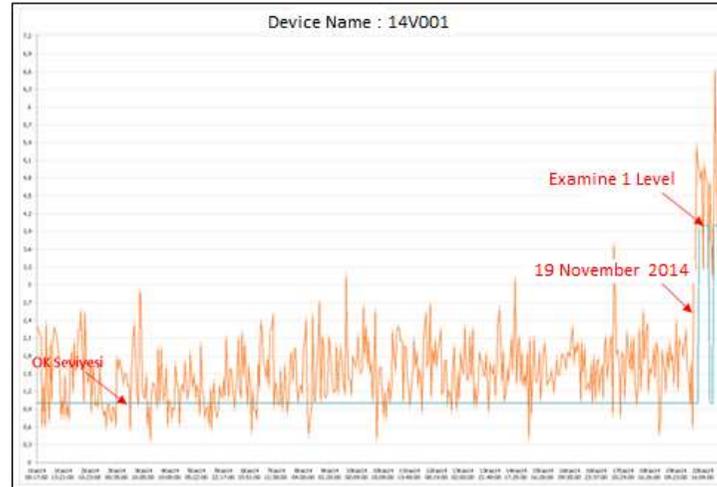
Abbildung 1 zeigt die Änderung der internen elektrischen Ausfallparameter für das Gerät 14V001 mit der MCM-Historie des Alarms (Motorstatus). Die MCM-Parameter für elektrische Ausfälle (intern und extern) werden durch die Modellierung des Motors als elektrischer Schaltkreis gewonnen und reagieren äußerst empfindlich auf Ausfälle wie Schwächung in der Wicklungsisolierung, Lockerheit in den elektrischen Verbindungen, gebrochene oder gerissene Läuferstäbe oder Kurzschlussringe. In Anbetracht des Anstiegs des internen elektrischen Fehlerparameters, der Verschiebung zwischen den Phasenströmen und des Anstiegs der Strombilanz wird angenommen, dass das Isolationsproblem in den Motorwicklungen aufgetreten ist und folglich das Gerät durchgebrannt ist.

Abbildung 1: Der Trend der internen elektrischen Fehlerparameter des Geräts 14V001

Am 21. November 2014 informierte der Kunde darüber, dass der Motor des Geräts brannte. Bei der Ermittlung der Trenddaten des internen elektrischen Fehlers und der Rotorparameter wurde beobachtet, dass es einen plötzlichen Anstieg bei diesen Parametern gab. MCM hat eine Zeit lang überwacht und den Alarm "Prüfen 1" gegeben.

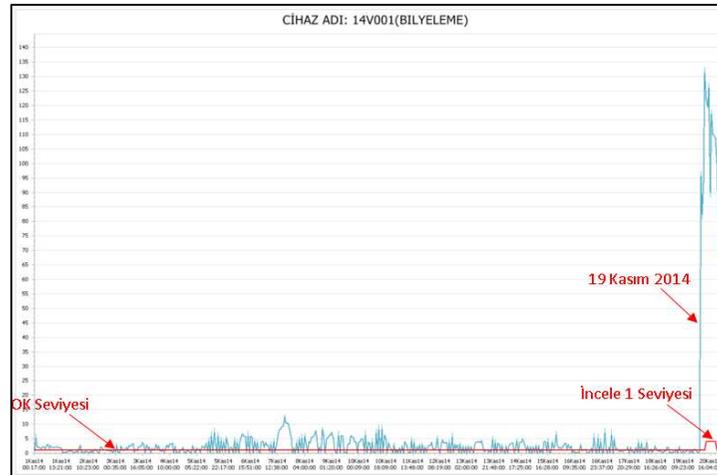
Abbildung 2: Der Trend der Rotorparameter des Geräts 14V001

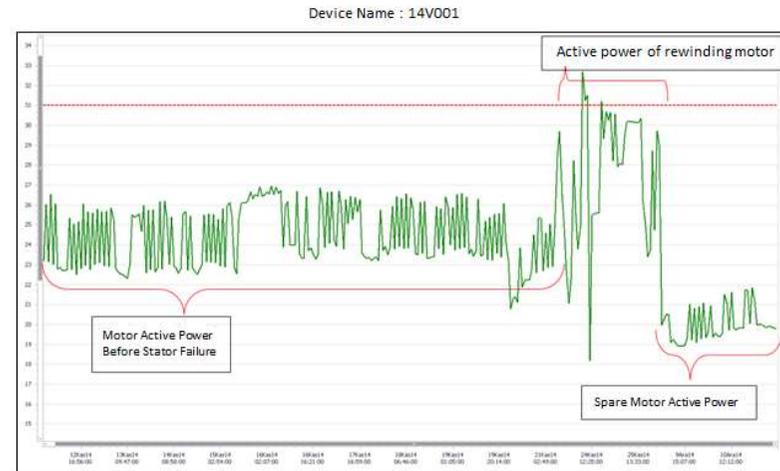
Abbildung 1 und 2 zeigen die Trends der Strom- und Wirkleistungsparameter des Geräts 14V001, das am 21. November 2014 einen Fehler an den Statorwicklungen hatte.

Abbildung 1: Der Trend der Wirkleistungsparameter des Geräts 14V001

Am 21. November 2014 wurde das Gerät mit dem Fehler zur Erneuerung der Statorwicklung geschickt, und am 22. November 2014 wurde es wieder in Betrieb genommen. Bis zum 25. November 2014 wurde ein Anstieg der Stromaufnahme des Wickelmotors beobachtet.

Der Kunde wurde gefragt, ob die Last des Motors durch den Betreiber geändert wurde aber es wurden keine Änderungen an der Last vorgenommen. Nach eingehender Prüfung wurde festgestellt, dass ein Fehler im Wickelprozess vorlag und die Ausrüstung mehr Strom als erwartet gezogen hat.

Für den Fall, dass das Gerät, das aufgewickelt wurde, in diesem Zustand betrieben wurde, wäre ein Energieverlust von 61320 kWh / Jahr entstanden.

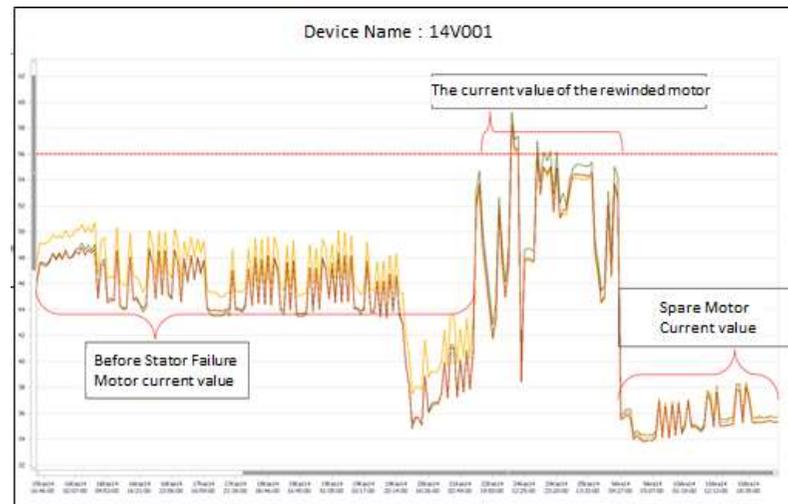
Das Gerät, das gewickelt wurde, wurde durch einen Ersatzmotor ersetzt und die bekannten Stromwerte wurden erneut beobachtet. Wie auf Abbildung 2 zu sehen ist, gab es eine Abnahme der Stromwerte.

Abbildung 2: Der Trend der Stromparameter des Geräts 14V001

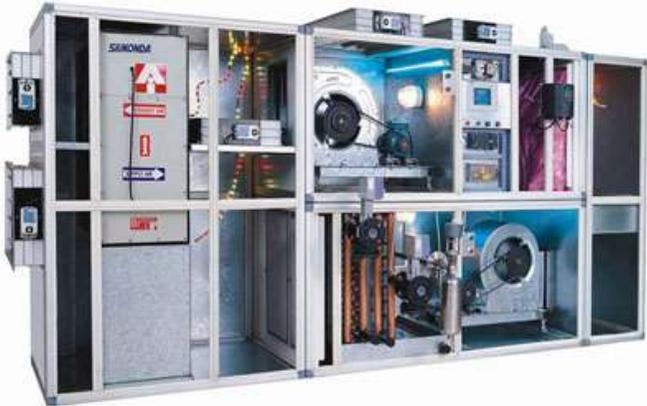
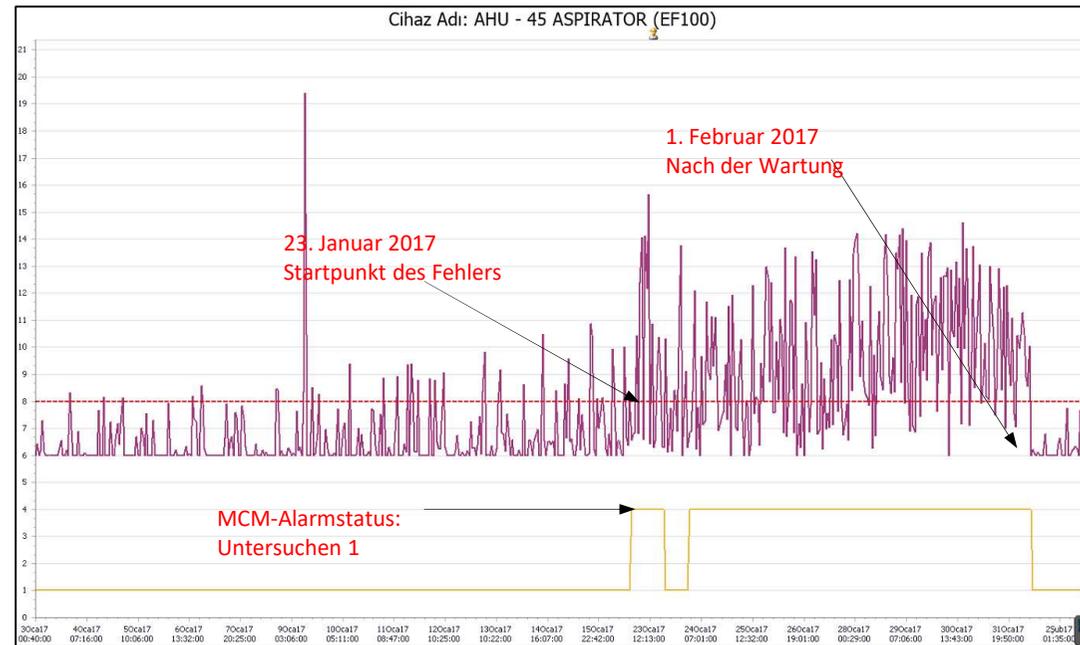
Anw. 19

Der Trend des Parameters Riemen/Rolle/Übertragungselement hat sich seit dem 23. Januar 2017 erhöht und nach kurzer Zeit hat der Trend des Parameters die Alarmschwelle überschritten. Nachdem der Trend den Schwellenwert überschritten hatte, gab das MCM den Alarm "Untersuchung 1" aus, und die AES Viewer-Software schickte dem Kunden die Alarm-E-Mail-Nachricht, nachdem der Alarm 3 Tage lang überwacht worden war.

Nach den Kontrollen am 31. Januar 2017 wurde festgestellt, dass einer der Riemen, die den Aspirator antreiben, gerissen ist und die anderen beiden lose sind. Nach der Wartung der Ausrüstung am 1. Februar 2017. Die Anlage wurde in Betrieb genommen und der Trend des Parameters Riemen/Riemenscheibe/Übertragungselement, der über dem Schwellenwert lag, ist auf das vorherige Niveau ohne Ausfall gefallen.

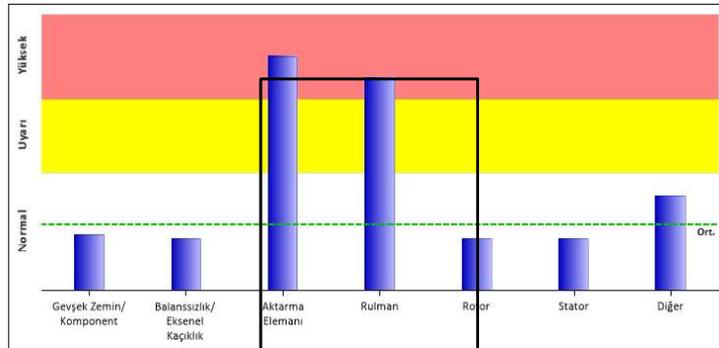
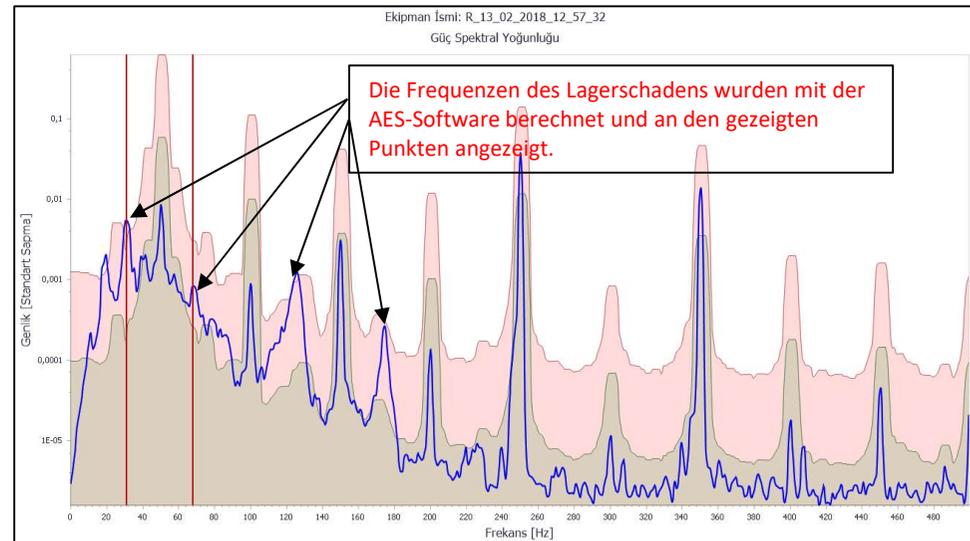
Anw. 20

Der AMT-Bericht nach der Messung in der Firma am 13.02.2018 ist wie unten dargestellt. Es wurde berichtet, dass die angetriebene Ausrüstung (Ventilator) und die Lager in der geplanten Wartung innerhalb von 3 Monaten überprüft werden sollten.

- Kayış/Kanat/Aktarma Elemanı/Sürülen Ekipman. Sürülen ekipman, kaplin, kayış, kasnak, dişli kutusu, fan ve pompalarda pervane vs. incelenmelidir. **EVE:** Motorda üretilen güç, yükte kayış ile aktarıyorsa enerji kaybı oluşabilir. Kayış gevşekliği ekipman veriminde %5'e varan azalma yaratabilir.

- Rulman. Rulman(lar) incelenmelidir. **EVE:** Motor ya da sürülen ekipman rulmanında gelişmeye başlayan arızalar hem sistemin verimsiz çalışmasına, hem de tamiri zahmetli ve masraflı sorunlara neden olabilir.

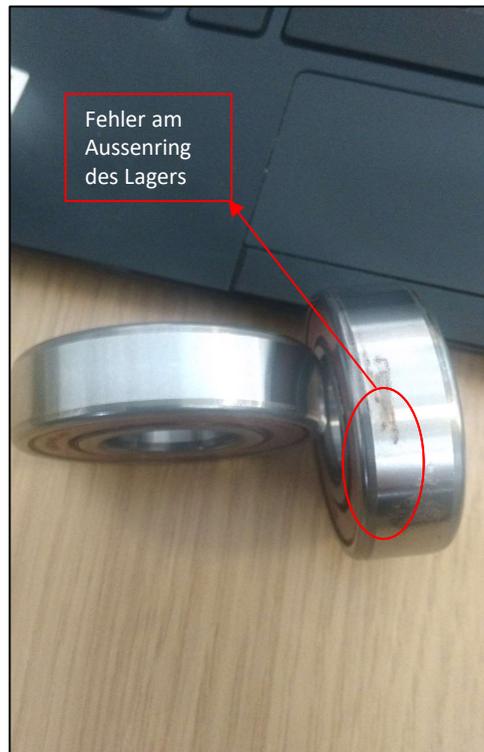
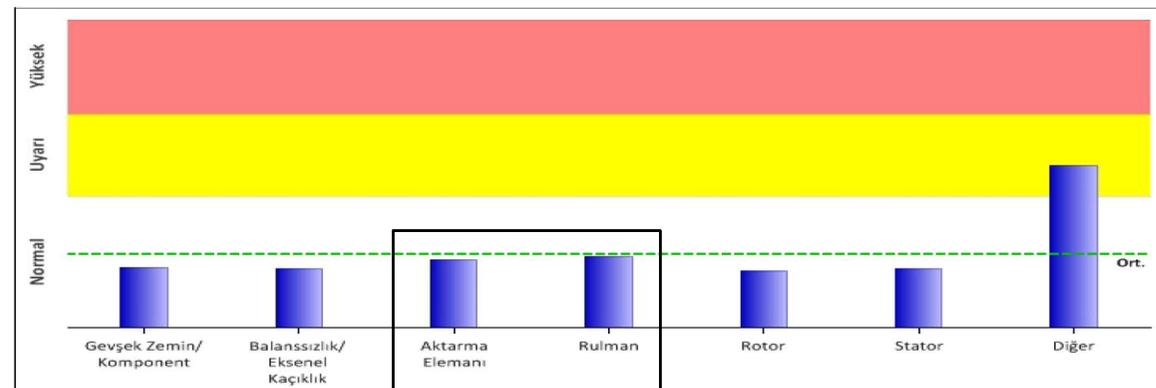
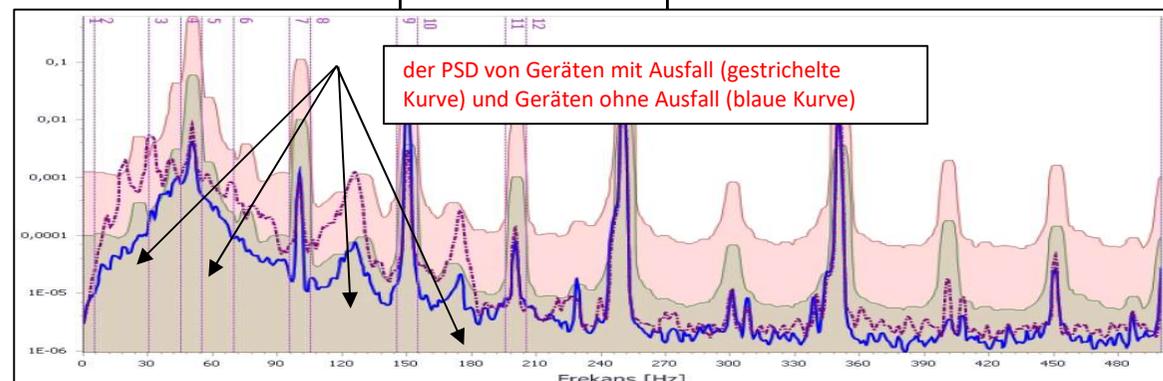
Anw. 20

Bei den Kontrollen wurde eine Beschädigung des Lageraußenrings und eine Verschmutzung des Brennerventilators festgestellt. Nach dem Austausch des Lagers und der Reinigung des Gebläses wurde erneut eine Messung durchgeführt. Der Vergleich zeigt auch die Änderungen in den angegebenen Frequenzen.

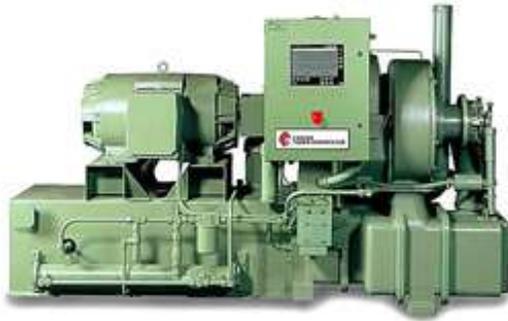
CİHAZ ADI: JOY TA 3000

Fehlerbild: Interner elektrischer Fehler / Lose Statorwindung

Das Gerät, das 5 Wochen lang nicht in Betrieb war, wurde am 30.10.2015 in Betrieb genommen. Danach hat das MCM nach kurzer Zeit den Alarm 'Prüfen 1' gegeben. In Abbildung 2 ist der Trend des Parameters 'Interner elektrischer Ausfall' des JOY TA 3000 Geräts zu sehen, der Parameter ist übermäßig angestiegen. Nach diesem 3-Tage-Alarm wurde das Gerät am 02.11.2015 gestoppt und nach den Kontrollen durch das Elektro-Elektronik-Wartungsteam wurde festgestellt, dass es eine Lockerung an den Statorwicklungen und eine Scheuerstelle am Rotor gab. Auf diese Weise wurden größere Ausfälle und außerplanmäßige Stopps verhindert.
