(e)MCM Anwendungen

Pumpen Anwendungen

Ventilator/Lüfter Anwendungen

Kompressor Anwendungen

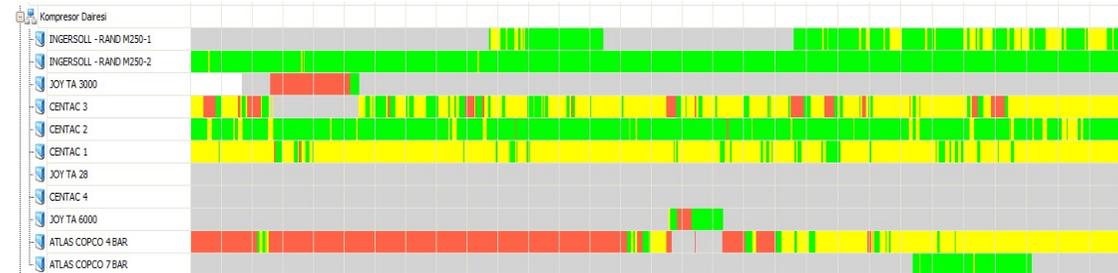
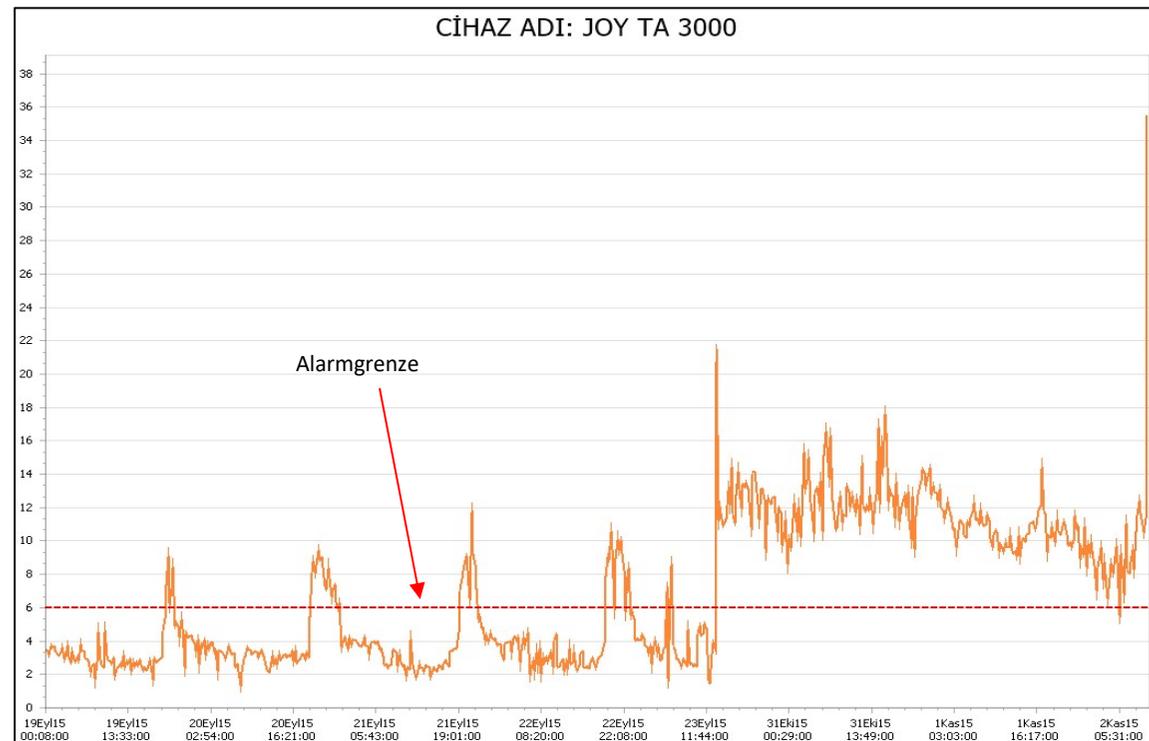
CİHAZ ADI: JOY TA 3000

Das Gerät, das 5 Wochen lang nicht in Betrieb war, wurde am 30.10.2015 in Betrieb genommen. Danach hat das MCM nach kurzer Zeit den Alarm 'Prüfen 1' gegeben. In Abbildung 2 ist der Trend des Parameters 'Interner elektrischer Ausfall' des JOY TA 3000 Geräts zu sehen, der Parameter ist übermäßig angestiegen. Nach diesem 3-Tage-Alarm wurde das Gerät am 02.11.2015 gestoppt und nach den Kontrollen durch das Elektro-Elektronik-Wartungsteam wurde festgestellt, dass es eine Lockerung an den Statorwicklungen und eine Scheuerstelle am Rotor gab. Auf diese Weise wurden größere Ausfälle und außerplanmäßige Stopps verhindert.

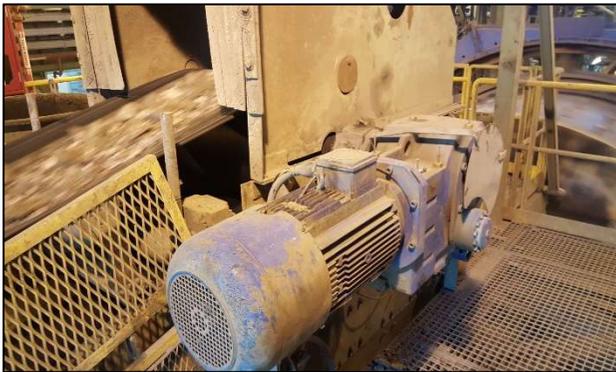
Equipment: Antriebsband Fehlerbild: Lastwechsel

Das Wartungsteam wurde vom Artesis Monitoring Service am 21. Oktober 2015 darüber informiert, dass ein Rückgang des aktuellen Trends beobachtet wurde. Es wurde berichtet, dass der Förderbandabstreifer am 16. Oktober 2015 gewechselt wurde.

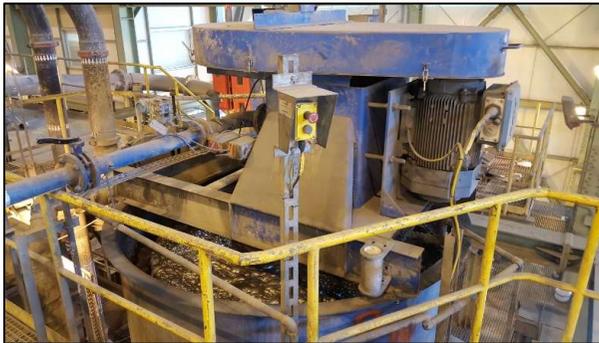
Firma: Goldproduzent
Fehlerbild: Riemenantrieb

In unserem Bericht vom 23. September 2015 wurden in der Anlage während des Lernzeitraums problematische Punkte festgestellt, die einen Ausfall der Anlage verursachen können, und diese problematischen Punkte wurden im Transmissionselement festgestellt (Reibung) des Riemenscheiben-Systems und des Schutzkäfigs zu den Erregungskomponenten, Ausfall oder Korrosion der Riemenscheibe und des Riemens). Bei den im Oktober durchgeführten Kontrollen wurde festgestellt, dass die Riemen beschädigt waren und die Riemen wurden bei der geplanten Wartung am 3. Dezember 2015 durch neue ersetzt.
